**Recuperação de edificado afeto ao Exército. Sistema de
inspeção e diagnóstico de anomalias em coberturas em
terraço**

Dissertação para a obtenção do Grau de Mestre em
Engenharia Militar

O objetivo desta dissertação é a proposta de um sistema de apoio à inspeção e diagnóstico de anomalias em coberturas em terraço, tendo em vista a normalização e sistematização das inspeções de forma a auxiliar os intervenientes responsáveis por estas ações. Numa primeira fase, são identificadas e classificadas as anomalias e as respetivas causas prováveis e, seguidamente, elaboradas fichas de anomalias, nas quais são incluídas informações relacionadas com as mesmas, tais como a sua designação, descrição sumária do fenómeno de degradação, causas e consequências possíveis, aspetos a inspecionar, parâmetros de inspeção e, finalmente, classificação da anomalia de acordo com o nível de gravidade / urgência de reparação. Nesta fase, são elaboradas as matrizes de correlação anomalias - causas e inter - anomalias.

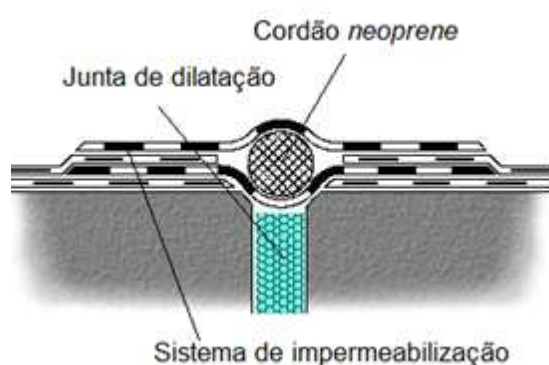
Figura 3.51 - Pormenorização da junta de dilatação numa cobertura não acessível (adaptado de Imperialum, 2015)

Nas coberturas acessíveis¹⁹, é de evitar o remate das juntas de dilatação na zona de superfície corrente (Figura 3.51) dada a sua exposição à circulação de pessoas e ações mecânicas.

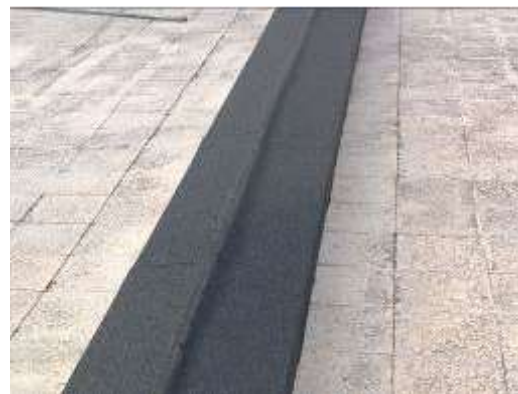
Figura 3.52 - Junta de dilatação, bem executada, com remate sobreelevado

Nesta situação, é preferível a adoção de juntas de dilatação com remate sobreelevado (Figura 3.52), ficando menos sujeito às referidas ações.

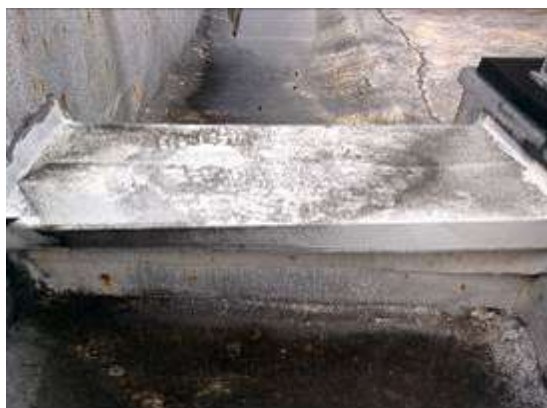
Figura 3.53 - Junta de dilatação executada sobre uma caleira

Ao executar-se uma junta de dilatação numa cobertura, deve-se evitar que esteja perto de caleiras (Figura 3.53) ou de sumidouros²². A camada de forma deve ser construída de forma a afastar as águas da junta e, sempre que possível, os topos da junta devem ser elevados tal como os bordos da junta devem ser chanfrados de forma a não ferir as membranas²³.

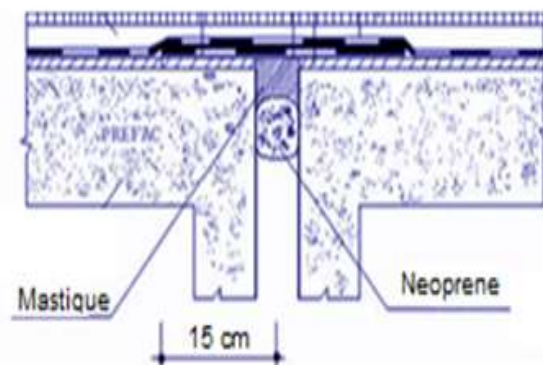
Figura 3.54 - Pormenor de junta de dilatação. Fonte: adaptado <http://www.colegiodearquitetos.com.br/dicionario/2009/02/o-que-e-junta-de-dilatacao>

bordos que deve ter no mínimo 30 cm (Figura 3.54) (Mascarenhas, 2008). A inexistência de juntas de dilatação pode, ainda, ter como consequência, por exemplo, a fissuração ou fratura / rotura das caleiras (Levine, 2008).

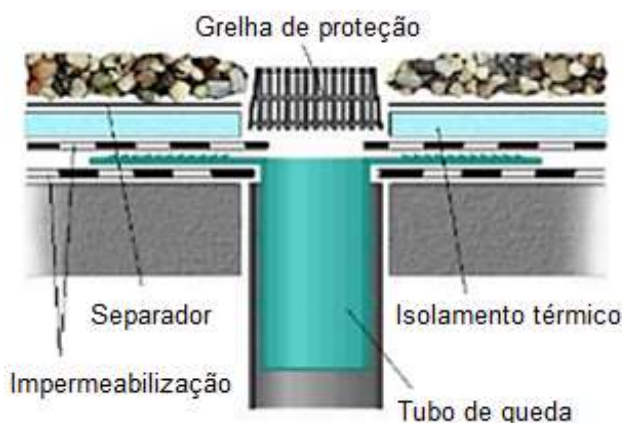
Figura 3.55 - Pormenorização da impermeabilização do tubo de queda (cobertura invertida) (adaptado Imperialum, 2015)

A Figura 3.55 e a Figura 3.56 exemplificam bons exemplos de execução e, em oposição, a Figura 3.57 e a Figura 3.58 são exemplos de deficientes concepções do tubo de queda.

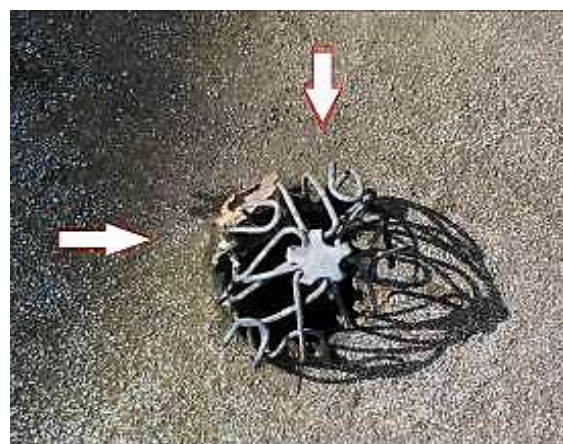
Figura 3.56 - Tubo de queda bem executado, com ralo de pinha e rebaixamento da zona adjacente

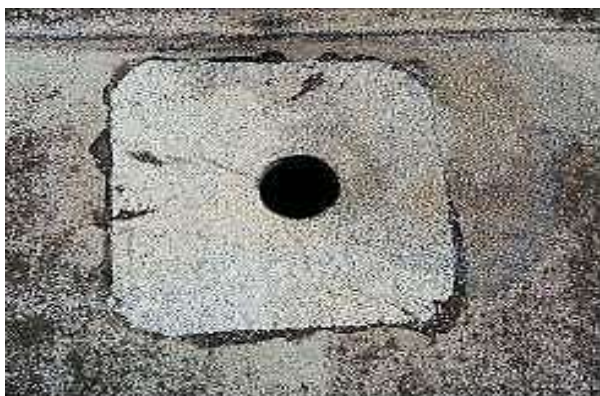
Figura 3.57 - Deficiente execução de um tubo de queda para escoamento de água pluviais

Na Figura 3.57, não existiu um rebaixamento da zona adjacente ao tubo de queda ao passo que na Figura 3.58 pode constatar-se a inexistência de ralo de pinha na embocadura do tubo de queda.

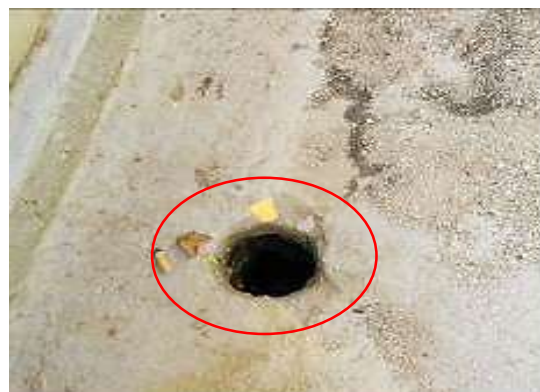
Figura 3.58 - Inexistência de ralo de pinha

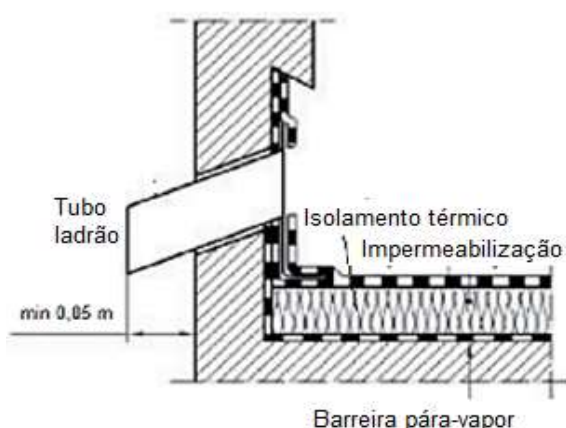
Figura 3.59 - Esquema de execução de tubo ladrão. Fonte: Adaptado <http://www.comptoirdeletancheite.fr/>, DTU 43.1

Para cumprir o seu desígnio, os tubos ladrão encontram-se a uma cota superior ao tubo de queda, para que, quando este se encontre entupido ou o nível de água esteja muito elevado, o tubo ladrão escoe diretamente a água da cobertura para o exterior. As Figuras 3.59 e 3.60 apresentam dois exemplos de corretas conceções do tubo ladrão, segundo a norma francesa NF P 84-204-1, DTU 43.1.

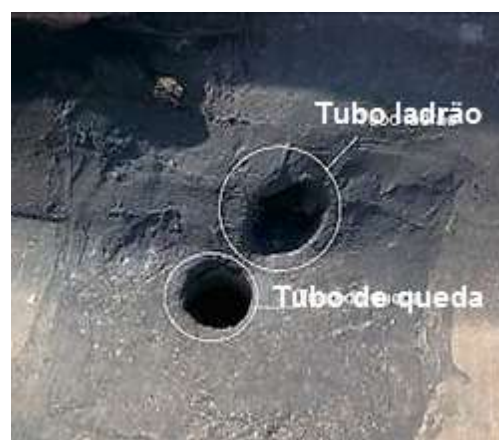
Figura 3.60 - Conceção deficiente do tubo ladrão

ser dispostos de forma similar aos elementos principais de drenagem, mas possibilitando ao proprietário observar se o sistema de drenagem principal se encontra ou não bloqueado. No caso da Figura 5.60 constata-se a deficiente colocação do tubo ladrão, não sendo construído a uma altura superior ao tubo de queda. Por sua vez, a Figura 3.61 ilustra um exemplo de boa execução de um tubo ladrão, segundo a norma francesa já enunciada, num sistema de cobertura com proteção pesada. Neste caso, é importante ter em atenção a altura do tubo ladrão para que os elementos da proteção pesada não entupam o mesmo.

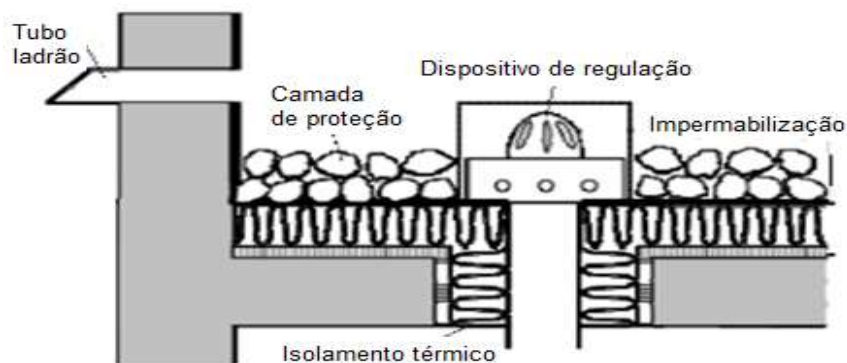
Figura 3.61 - Esquema de execução de tubo ladrão Fonte: Adaptado <http://www.economie.grandlyon.com/>, ficha n.º 8

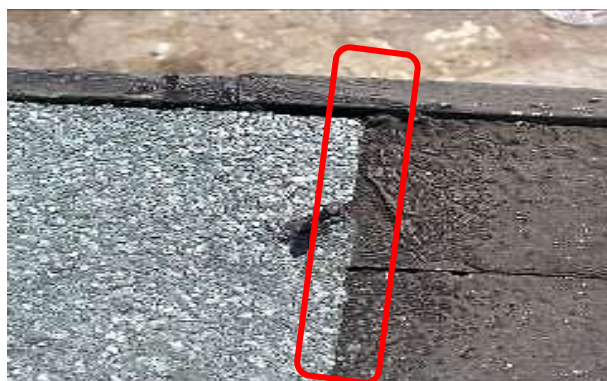
Figura 3.62 - Ligação deficiente entre diferentes membranas de impermeabilização

- ✓ quanto às ligações entre membranas, através de juntas de sobreposição, estas devem ser concebidas e executadas de forma a impedirem toda e qualquer influência nefasta para o bom funcionamento do revestimento de impermeabilização;
- ✓ o sistema de ligação das membranas, o método de execução e os limites da sua utilização devem estar de acordo com as indicações do fabricante do revestimento;
- ✓ as juntas devem ser realizadas por mão-de-obra competente e bem familiarizada com os produtos e os métodos propostos para a sua aplicação;
- ✓ o suporte deve ser compatível, do ponto de vista químico, mecânico e higrométrico, com o revestimento de impermeabilização; o estado da sua superfície quanto a irregularidades deve permitir obter juntas contínuas e planas; a Figura 3.62 ilustra uma ligação deficiente entre membranas de impermeabilização com diferentes idades;

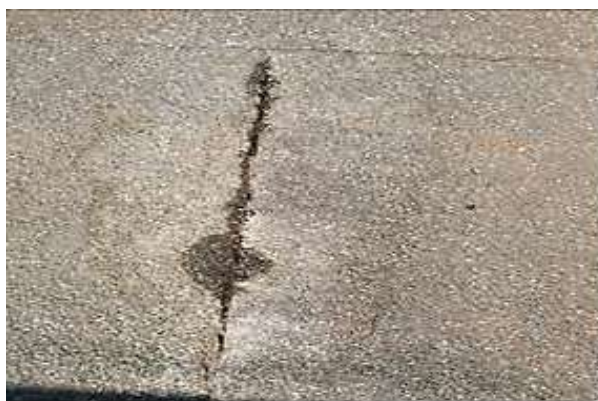
Figura 3.63 - Conceção inadequada das juntas de sobreposição (largura insuficiente)

- ✓ as superfícies das membranas a ligar devem estar limpas no momento da execução das juntas; a existência de poeiras ou de quaisquer produtos estranhos pode limitar tanto o poder adesivo dos produtos de colagem como a ligação por fusão do material das camadas superficiais das membranas;
- ✓ a realização das juntas deve ocorrer sob condições de temperatura e humidade que não ultrapassem os limites estabelecidos para o bom funcionamento do sistema;
- ✓ a largura da junta de sobreposição das membranas deve ser sensivelmente constante e nunca inferior ao mínimo prescrito para o seu correto desempenho. A Figura 3.63 exemplifica uma conceção inadequada da junta de sobreposição (largura insuficiente) que originou infiltrações.

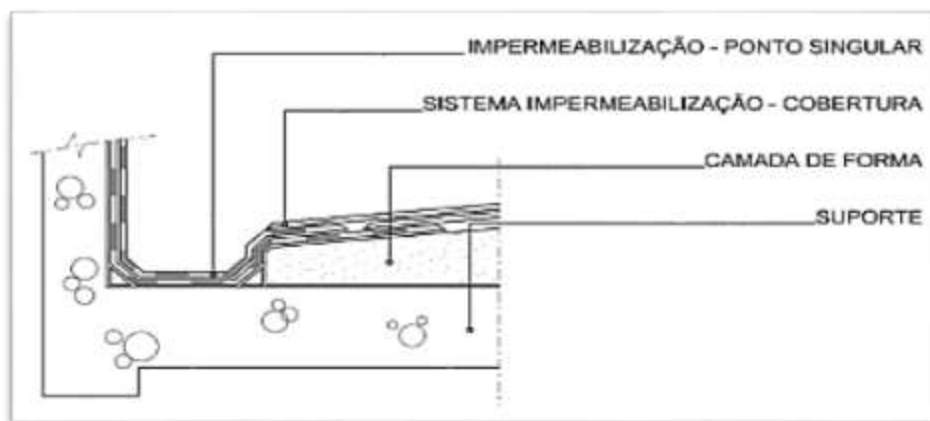
Figura 3.64 - Disposição correta dos elementos constituintes do sistema de drenagem (Imperialum, 2015)

Relativamente ao posicionamento das caleiras, podem situar-se junto ao murete, na zona central do edifício ou no beirado. A Figura 3.64 apresenta um bom exemplo de conceção de uma caleira junto ao murete.

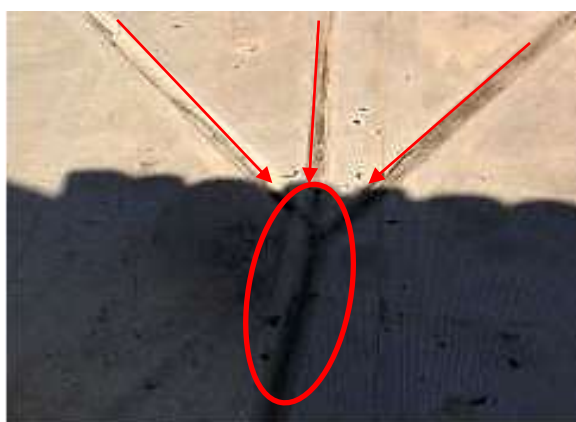
Figura 3.65 – Conceção inadequada de caleiras com insuficiente inclinação e secção de escoamento

Na Figura 3.65, por outro lado, ilustra-se a deficiente conceção de caleiras, simultaneamente, com deficiente inclinação e insuficiente secção de escoamento (representada a azul). Por sua vez, a Figura 3.66 representa um bom exemplo de conceção de caleira, com inclinação, disposição e secção de escoamento adequada. A caleira apresentada com a cor vermelha descarrega as águas pluviais na caleira apresentada com a cor amarela, que deve apresentar uma maior capacidade de drenagem (maior secção).

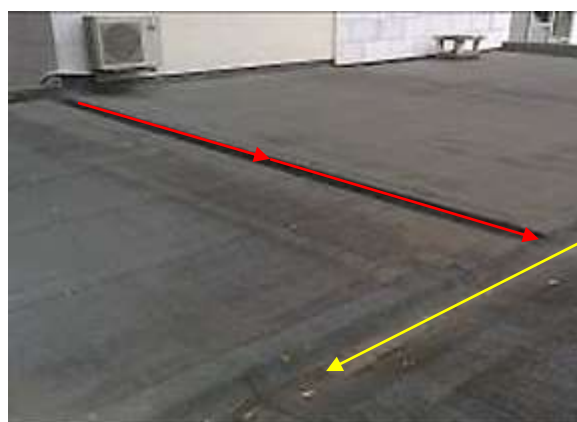
Figura 3.66 - Conceção adequada de caleira

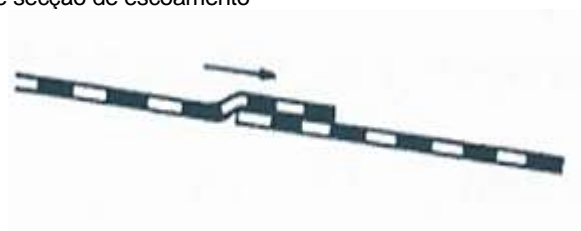
Figura 3.67 - Disposição da junta de sobreposição entre membranas em caleiras (Lopes, 2010)

Nas caleiras, tratando-se de uma zona da cobertura onde se regista uma maior concentração de água, é importante o sentido de aplicação das membranas. Assim, a aplicação das membranas deve ser feita de modo a que a membrana adjacente fique com o seu bordo protegido pela membrana sobrejacente, conforme se ilustra na Figura 3.67. Desta forma, evita-se a acumulação de água junto ao bordo da membrana inferior e a exposição do bordo da junta à ação da água, que no seu movimento potenciaria o descolamento desse

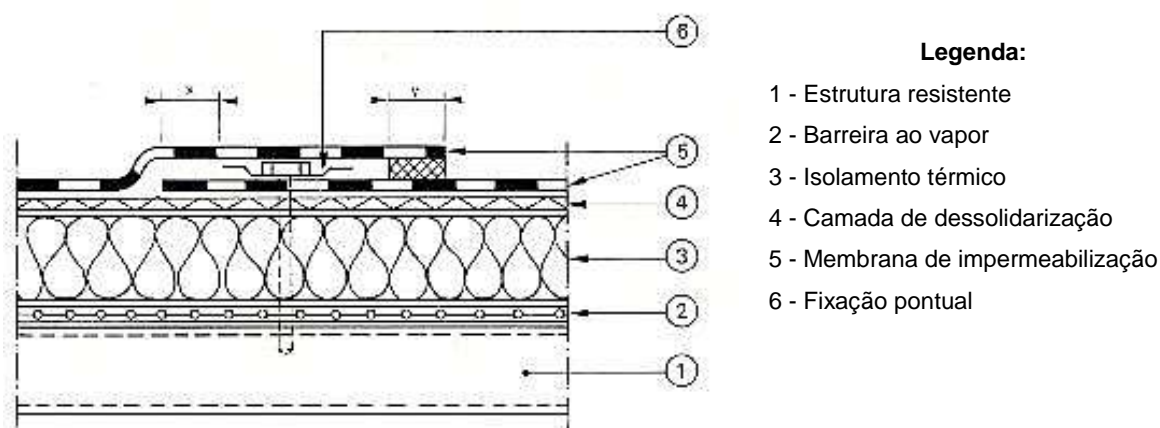
Figura 3.68 - Fixação mecânica pontual na junta de sobreposição de um sistema de impermeabilização de camada única (adaptado UEAtc, 1991)

Relativamente às fixações pontuais, em zona corrente de coberturas em terraço, são geralmente colocadas na faixa correspondente às juntas de sobreposição das membranas. Nestas fixações, cada peça de fixação dispõe de um elemento (em geral, uma anilha de chapa de aço ou de plástico) de distribuição da força de aperto, o qual é portanto localizado em cada ponto da fixação. A Figura 3.68 representa esquematicamente o processo de

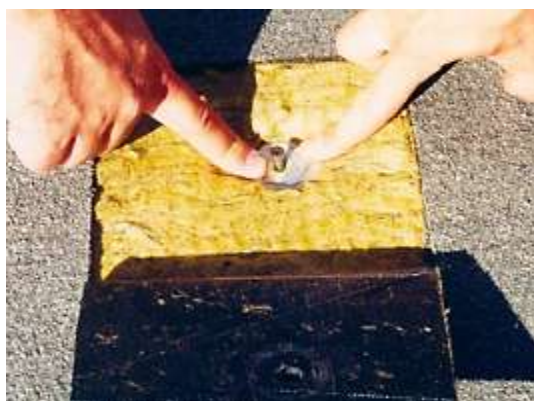
Figura 3.69 - Fixação inadequada. Fonte: <https://www.danosa.com>

As fixações pontuais podem ainda ser colocadas fora da zona das juntas de sobreposição, devendo nesse caso ser recobertas por outras membranas. Na fixação mecânica ao suporte, é vital a sua quantidade e qualidade de execução (adaptado de Alves, 2013). A Figura 3.69 mostra um exemplo de uma má execução da fixação mecânica do isolamento térmico, que acabou por perfurar a membrana de impermeabilização. Por sua vez, a Figura 3.70 apresenta um bom exemplo de conceção / execução da fixação mecânica.

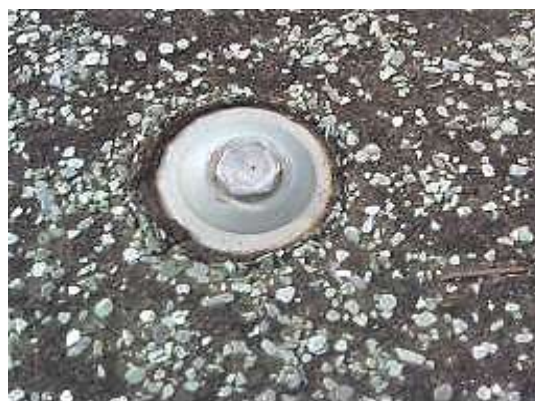
Figura 3.70 – Fixação mecânica bem concebida / executada

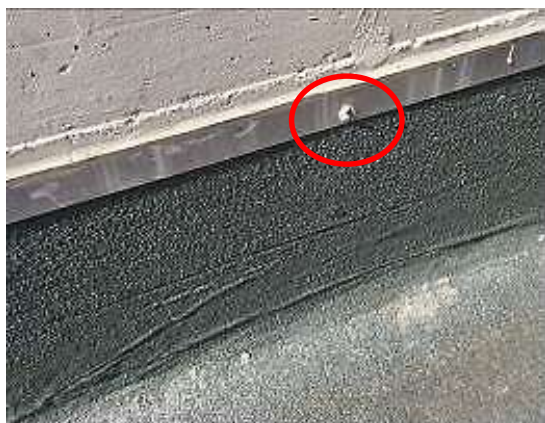
Figura 3.71 - Concepção / execução correta da fixação mecânica do rufo

É de realçar que existem vários processos de fixação descritos por Gonçalves (2004). As Figuras 3.71 e 3.72 ilustram bons exemplos de conceção / execução adequada de fixação mecânica do rufo.

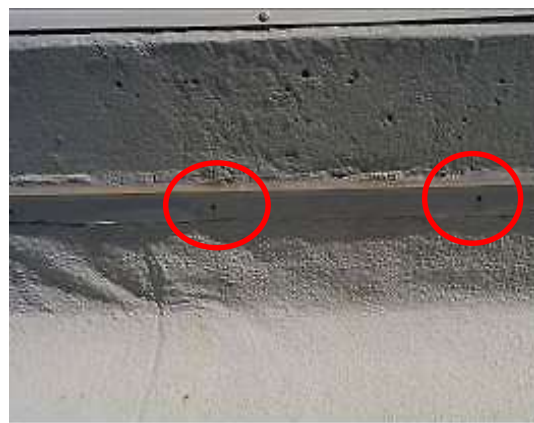
Figura 3.72 - Exemplo de concepção / execução adequada da fixação mecânica do rufo

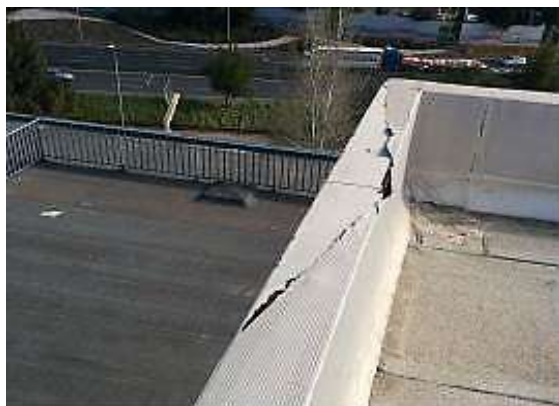
Figura 3.73 - Inexistência de capeamento nas platibandas

Esta designação procura abranger os casos da inexistência e todas as deficiências associadas ao capeamento (inclinação insuficiente, material inadequado, ausência de pingadeira) tal como ilustram as Figuras 3.73 e 3.74, respetivamente. A Figura 3.75 apresenta um bom exemplo de conceção / execução de capeamento.

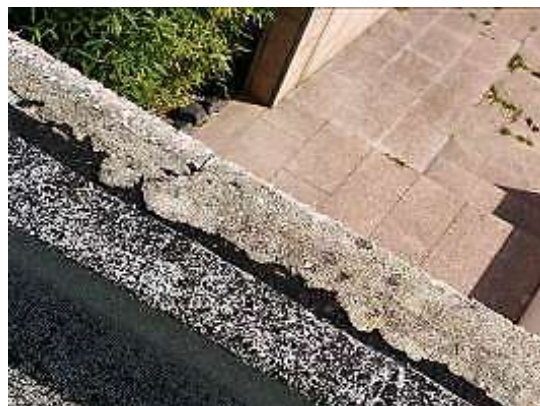
Figura 3.74 - Capeamento deficiente sobre o paramento horizontal de murete periférico

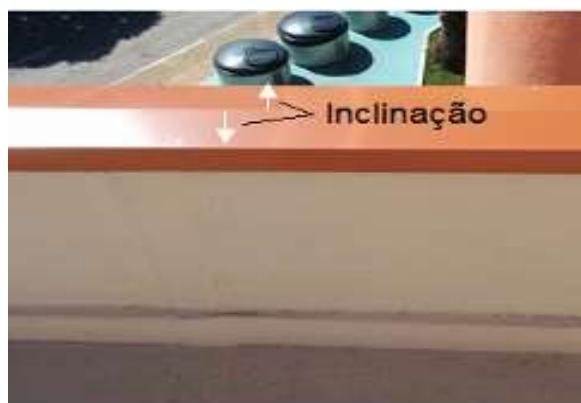
Figura 3.75 - Conceção / execução adequada de capeamento

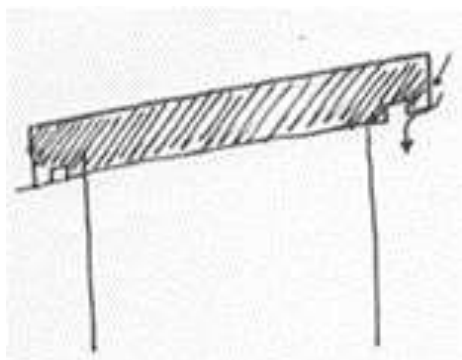
Figura 3.76 - Pingadeira (Mascarenhas, 2008)

O capeamento deve possuir saliência, de 3 cm no mínimo, em relação ao plano vertical tal como deve possuir uma pingadeira²⁶ na face inferior, tal como se pode ver na Figura 3.76. Quando a platibanda é de pequena altura, a membrana de impermeabilização deve rematar no topo do murete, por baixo do capeamento (Gama, 2005). A inclinação do capeamento deve ser superior a 5% e direccionada para o interior da cobertura de forma a evitar manchas e escorrência para a fachada (Figura 3.77) (Gama, 2005).

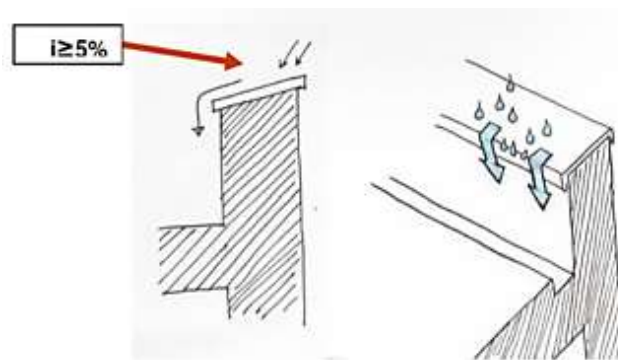
Figura 3.77 - Inclinação do capeamento para o interior da cobertura (Gama, 2005)

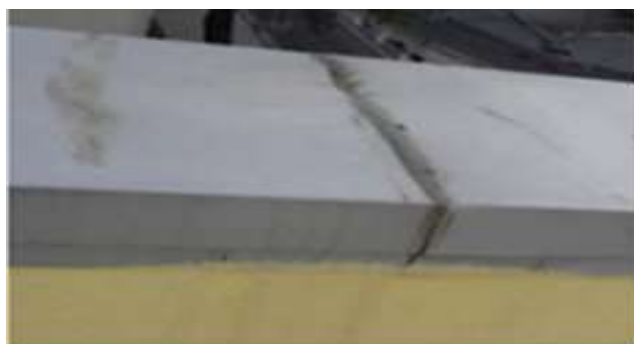
Figura 3.78 - Junta de dilatação no capeamento

preferencial para as águas da chuva, podendo originar manchas de sujidade na fachada. As juntas de dilatação²⁸ devem possuir uma configuração que lhe garanta estanqueidade e simultaneamente movimento (Mascarenhas, 2008). Na Figura 3.78, apresenta-se um exemplo de juntas no capeamento.

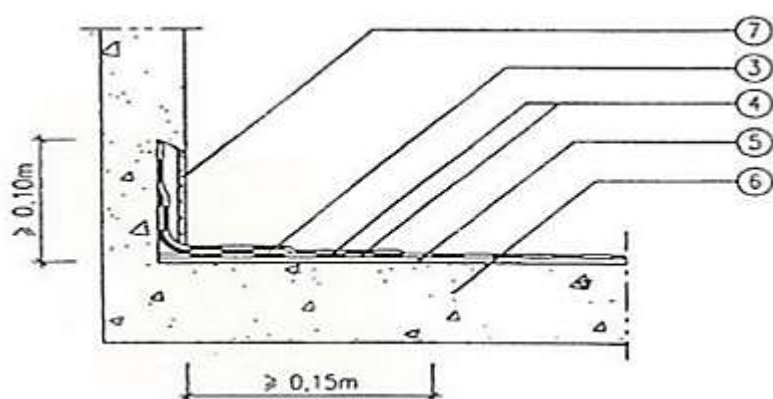
- 3 - Banda de reforço (membrana Polyester R50V ou equivalente)
- 4 - Membrana Polyester R50V
- 5 - Primário betuminoso
- 6 - Suporte de betão
- 7 - Reboco armado

Figura 3.79 - Remate protegido (adaptado de LNEC, 2012)

Relativamente à tipologia de remates, segundo LNEC (2002), podem identificar-se duas tipologias: remate protegido (Figura 3.79) e remate não protegido (Figura 3.80).

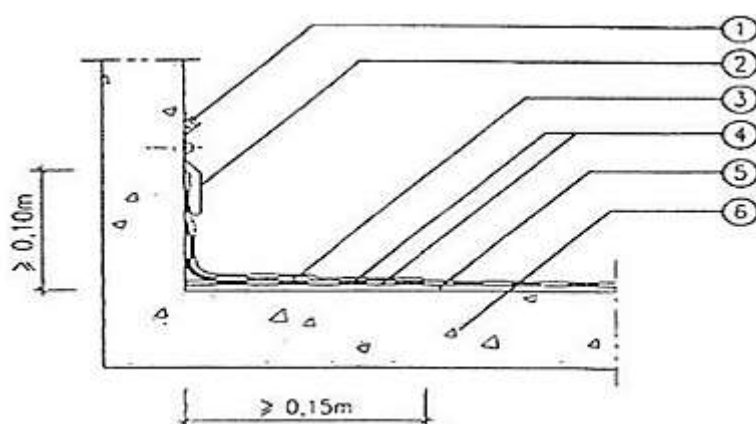
- 1 - Mastique
- 2 - Rufo metálico
- 3 - Banda de reforço (membrana Polyester R50V ou equivalente)
- 4 - Membrana Polyester R50V
- 5 - Primário betuminoso
- 6 - Suporte de betão

Figura 3.80 - Remate não protegido (adaptado de LNEC, 2012)

Quando o remate termina debaixo de um rufo e o seu topo não se encontra bem selado, então o remate não é protegido da ação da água, promovendo-se assim a infiltração da mesma pela parte superior do rufo podendo posteriormente migrar para o interior do edifício. Nestas zonas, é frequente ocorrer o deslocamento dos remates que podem ser limitados se a base do remate, através de uma disposição construtiva, for desolidarizada, na extensão adequada, com o revestimento corrente de impermeabilização. Para este efeito,

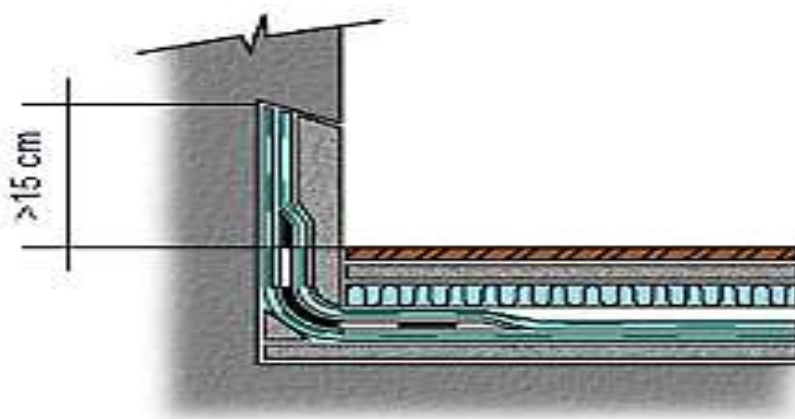
Figura 3.81 - Pormenorização de remate em platibanda (adaptado de Imperialum, 2015)

Os remates devem possuir uma altura suficiente de forma a prevenir o deslizamento e a formação de um “caminho” que leve a água a infiltrar-se no interior do edifício. Segundo a legislação francesa, no caso dos revestimentos betuminosos tradicionais, a altura máxima permitida para o remate da impermeabilização é de 1,0 m contra um paramento de alvenaria (CSTB, 1986). Na generalidade dos revestimentos de impermeabilização, é comum adotar-se um valor mínimo de 0,15 m (Lopes, 2010) (Figura 3.81).

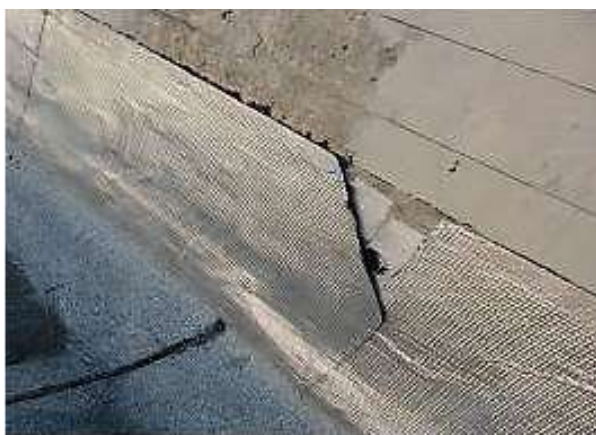
Figura 3.82 - Ausência de proteção adequada do bordo superior do remate

Relativamente ao topo superior do remate, este pode ser protegido através da sua cintagem e aperto nessa zona, complementada com um vedante apropriado. É comum verificar que o remate não satisfaz a proteção adequada do bordo superior (Figuras 3.82 e 3.83), com produtos de colagem, peças e produtos tradicionais, tais como rufos e mastiques, ou introduzindo o remate no elemento emergente, interessando não só toda a espessura do reboco, mas penetrando pela alvenaria dentro (LNEC, 2002).

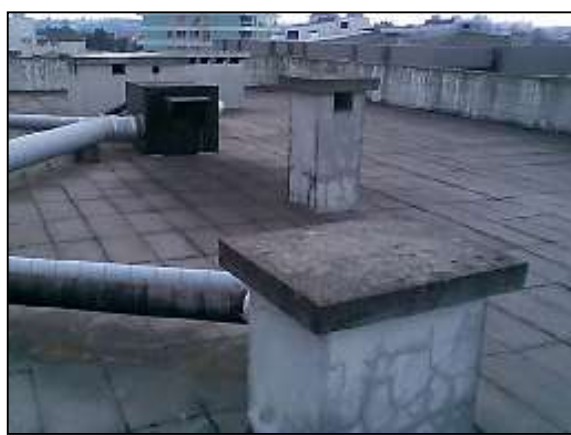
Figura 3.83 - Infiltrações em chaminés devido à ausência de remates

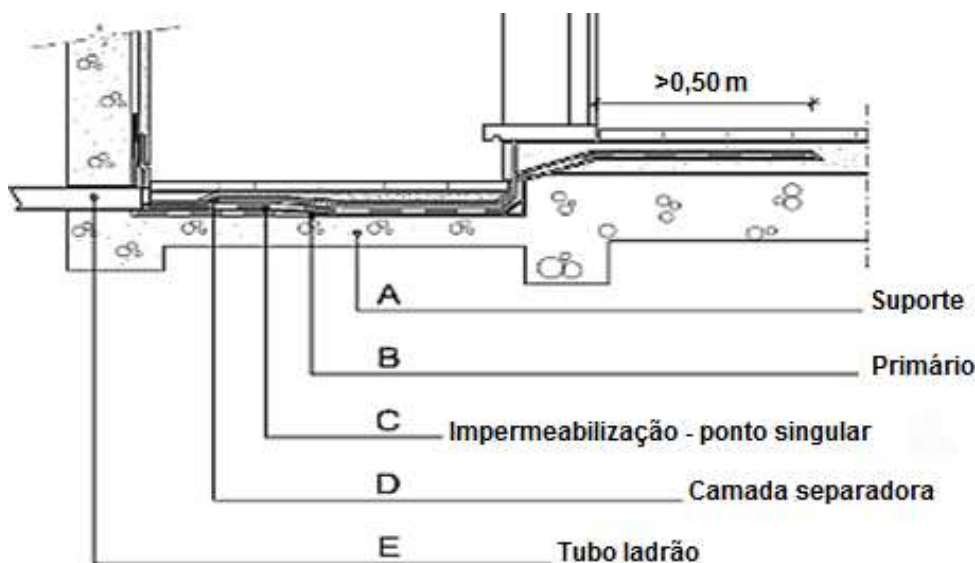
Figura 3.84 - Remate bem executado na soleira de uma porta (Imperialum, 2015)

Para além da importância da adequada execução dos remates na periferia da cobertura, existe outro ponto crítico, debaixo das soleiras das portas. Segundo Lopes (2010), é um ponto crítico, simplesmente porque os remates não são nem executados nem projetados convenientemente. A Figura 3.84 apresenta uma boa conceção de um remate por baixo da soleira da porta, tal como é referido em 3.4.2.2.

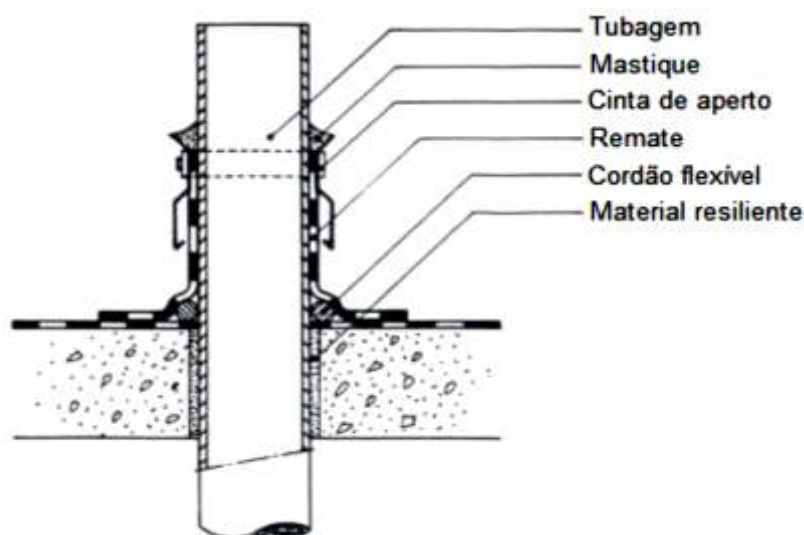
Figura 3.85 - Pormenor construtivo de remate em tubagem emergente (Lopes, 1994)

Nos elementos emergentes como platibandas, chaminés e tubos emergentes também é essencial a correta execução de remates. Na Figura 3.85, exemplifica-se a adequada pormenorização de um remate junto de um tubo emergente.

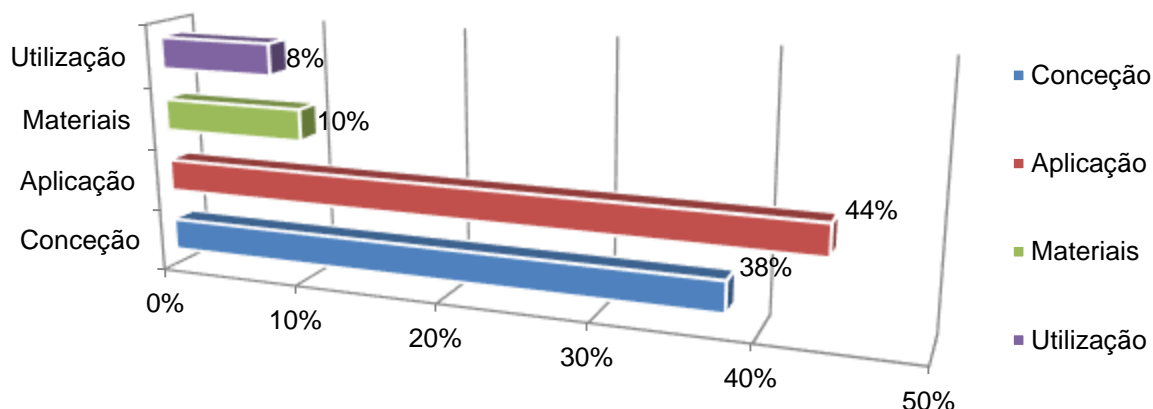
Figura 3.86 - Distribuição das anomalias em coberturas em terraço (adaptado Silva e Gonçalves, 2001)

Referindo um estudo realizado por Silva e Gonçalves (2001) (Figura 3.86), em Portugal, a mais de duas centenas de casos de obras, pode observar-se que mais de 80% dos defeitos se ficam a dever a erros de conceção e aplicação.

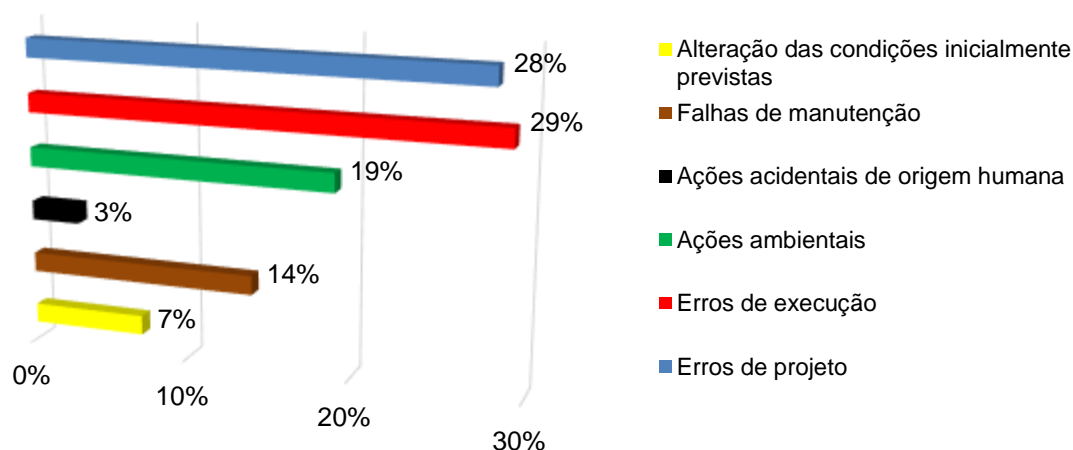
Figura 3.87 - Ocorrência das causas das anomalias (Gonçalves, 2007)

Um estudo mais recente, elaborado por Gonçalves (2007) (Figura 3.87), acerca da origem das causas de anomalias na construção no território nacional, apresenta resultados semelhantes ao anterior. Os erros de execução e de projeto continuam a ser as principais causas de anomalias, com quase 60% das incidências; no entanto, regista-se um aumento do impacte das ações ambientais (19%) e falhas de manutenção (14%). Não é objetivo da presente dissertação a descrição exaustiva das causas, mas sim o estabelecimento de uma tipificação segundo grupos de responsabilidade de origem humana ou natural, das mesmas causas. Por outro lado, algumas destas causas já foram abordadas de forma sintética em 3.3, o que é inevitável para a compreensão da essência das anomalias.

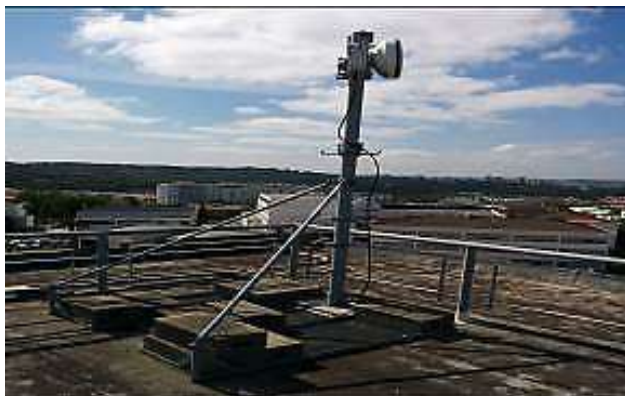
Figura 3.88 - Instalação de aparelho após execução da cobertura

As principais causas do aparecimento das perfurações na superfície corrente do revestimento de impermeabilizações de uma cobertura são essencialmente a falta de medidas de proteção adequadas desse revestimento durante a realização de trabalhos sobre a cobertura, posteriormente à aplicação desse revestimento, mas também a ação de cargas pontuais de natureza dinâmica e estática (adaptado de Brito et al., 2003). As Figuras 3.88 e 3.89 ilustram trabalhos realizados e armazenamento de material após a conclusão do sistema de cobertura, respetivamente.

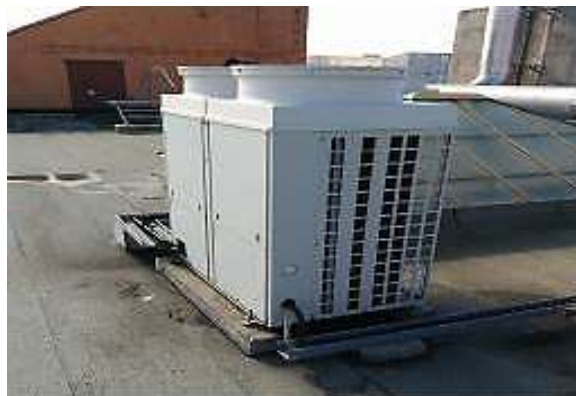
Figura 3.89 - Instalação de equipamento após a execução da cobertura.

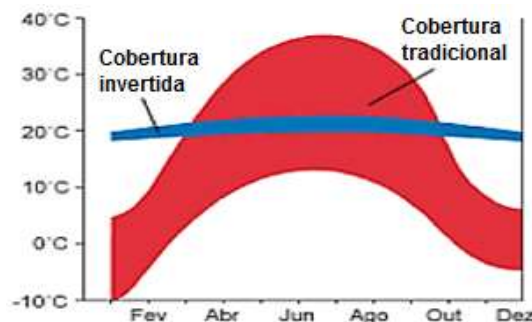
Figura 3.90 - Variação de temperatura em coberturas invertidas e tradicionais, em Portugal, ao longo do ano (LNEC, 1976)

deformações por retração põem em risco as ligações entre si (Brito et al., 2003). A redução da ductilidade nas membranas de PVC, devida à perda do plastificante por ação da temperatura, associada geralmente a fenômenos de estabilidade dimensional dessas membranas, pode dar origem à formação de pregas neste tipo de membranas. O enrugamento das membranas de borracha butílica, quando aplicadas em sistemas aderentes sem qualquer tipo de proteção pesada, é um fenômeno que pode também verificar-se (Brito et al., 2003). No entanto, a ação da radiação ultra violeta e do calor pode ser mitigada recorrendo ao uso de proteção do revestimento de impermeabilização ou invertendo a posição da camada de isolamento térmico (cobertura invertida). Na Figura 3.90, é possível observar o menor impacto que estas ações ambientais têm em coberturas invertidas.

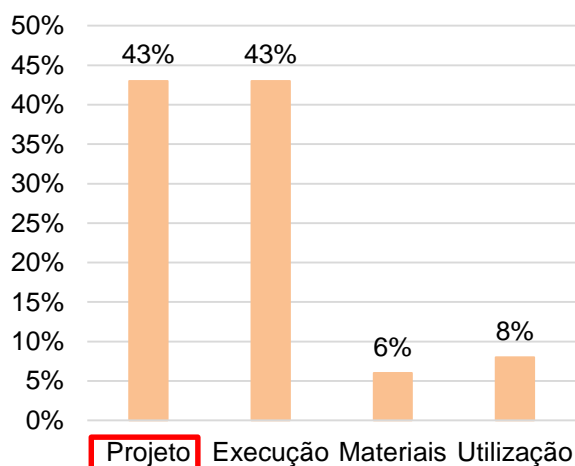
Figura 3.91 - Distribuição dos sinistros em função das causas que lhe deram origem (*Bureau Securitas*, 1979)

Como referido em outros trabalhos, a *Bureau Securitas* (1979) efetuou um estudo, em França, onde foram analisadas 10000 situações de deficiências construtivas verificadas em edifícios entre 1968 e 1978. A Figura 3.91 ilustra o resultado desse estudo apresentando a distribuição de sinistros em função das causas fundamentais que lhes deram origem. Segundo estes resultados, verifica-se que 86% das deficiências construtivas resultaram de erros tanto na fase de projeto como na fase de execução.

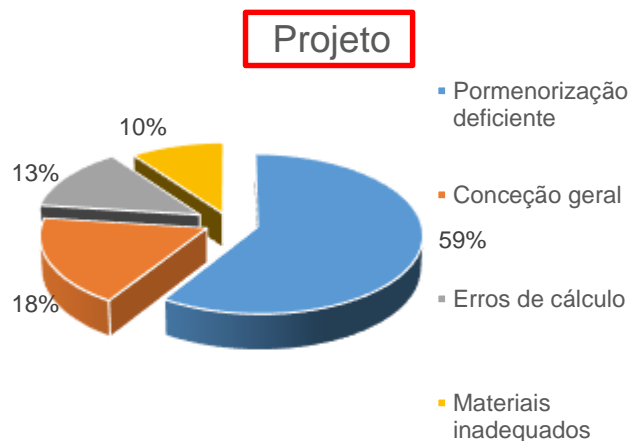
Figura 3.92 - Percentagem de custos e causas de sinistros associados ao projeto (*Bureau Securitas*, 1979)

Analisando a parcela relativa aos custos do projeto (Figura 3.92), verifica-se que o principal fator para o insucesso do projeto é a pormenorização deficiente ou mesmo a sua inexistência, correspondendo a 59% dos casos. Os restantes 41% repartem-se pela concepção geral, utilização de materiais inadequados e erros de cálculo.

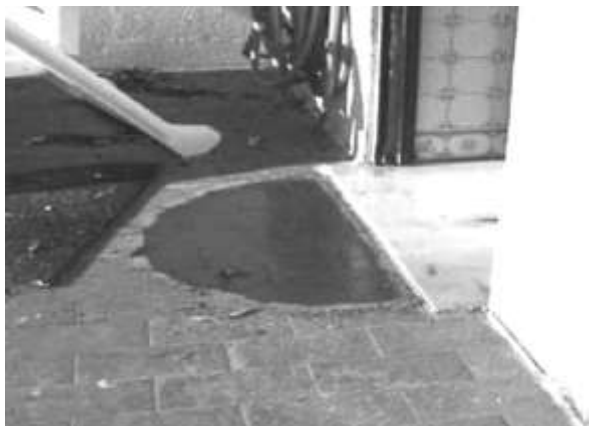
Figura 3.93 - Infiltração de água em zonas contíguas à soleira da porta (Silva e Gonçalves, 2001)

Outra anomalia recorrente que tem origem na conceção, segundo Silva e Gonçalves (2001), é a infiltração de água em zonas contíguas à soleira da porta, como referido em 3.3.20 (Figura 3.93). Na Figura 3.94 pode-se observar que o remate junto da soleira da porta não foi corretamente executado, isto porque não foi prolongado para o interior da habitação, por baixo da soleira.

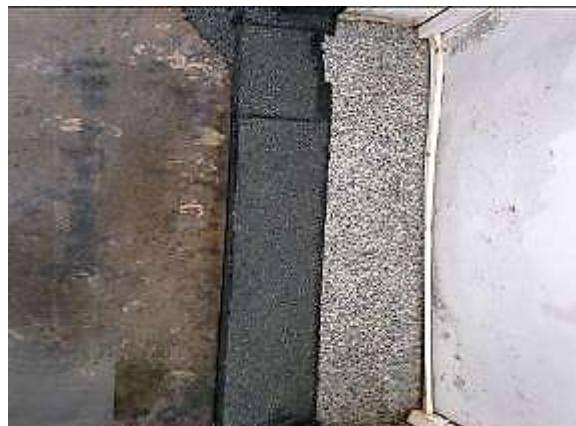
Figura 3.94 - Remate inadequada na soleira da porta

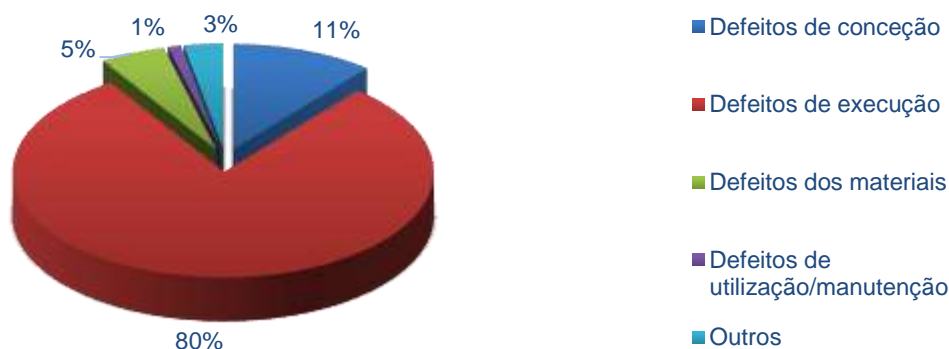
Figura 3.95 - Principais causas das anomalias segundo o Sycodés (Freitas e Sousa, 2003)

Em França, entre 1999 e 2001, foram analisados cerca de 39.000 sinistros a que corresponderam custos de reparação cujo valor variava entre €1.000 e €130.000, atingindo no seu total um custo de cerca de €200.000.000. Desta análise resultaram os resultados apresentados na Figura 3.95.

Pode-se verificar a elevada contribuição dos defeitos de execução (80%) para o aparecimento de anomalias. O estudo, já apresentado, realizado pelo *Bureau Securitas* (1979), com 43% dos sinistros da responsabilidade dos defeitos de execução, já revelava forte contribuição dos mesmos para o aparecimento de anomalias.

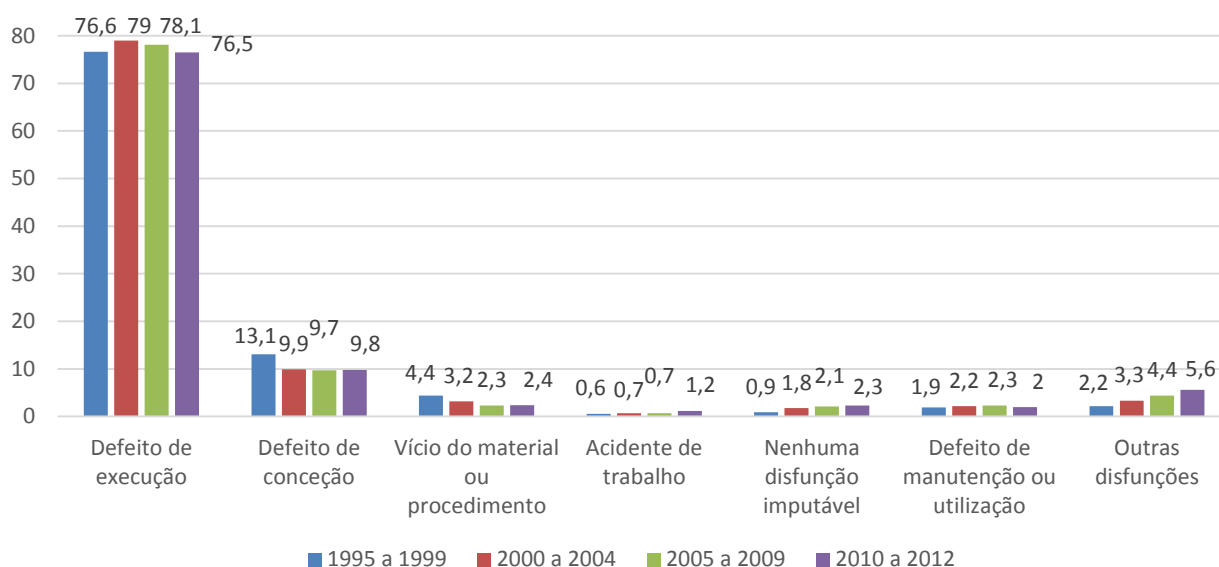
Figura 3.96 - Repartição das anomalias na construção por causa de origem (adaptado de Sycodés, 2013)

Mais recentemente, Almeida (2014) apresenta uma compilação dos estudos realizados pelo *Sycodés* desde 1979. É possível observar que as anomalias provenientes de defeitos de execução surgem com uma percentagem bem destacada em relação às outras, o que demonstra bem a importância desta fase na garantia da qualidade final do processo construtivo (Figura 3.96).

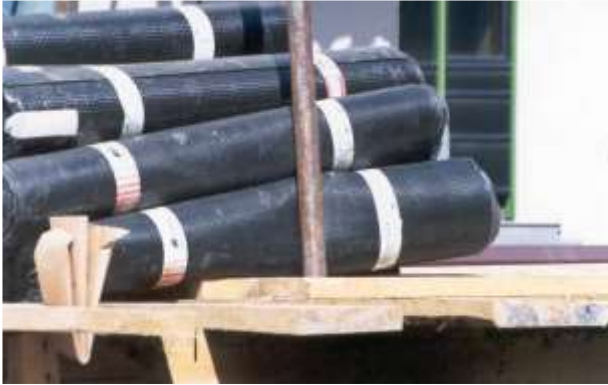
Figura 3.97 - Rolos achatados devido ao seu armazenamento incorreto (Walter, 2002)

das camadas do sistema totalmente aderente em zonas localizadas, a falta de planeza do suporte, o encurvamento acentuado do mesmo, quando constituído por painéis isolantes, o uso de membranas de rolos achatados, devido ao armazenamento incorreto dos mesmos (Figura 3.97), dificultando o seu posicionamento plano sobre o suporte, e a insatisfatória limpeza dos materiais estranhos confinados entre a impermeabilização e o suporte (Figura 3.98), como por exemplo gravilha e pedaços de papel, constituem as principais causas da ocorrência desses vazios (Brito et al., 2003).

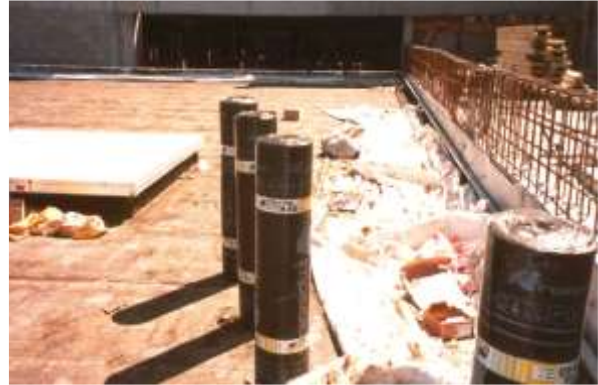
Figura 3.98 - Limpeza insatisfatória do suporte (Walter, 2002)

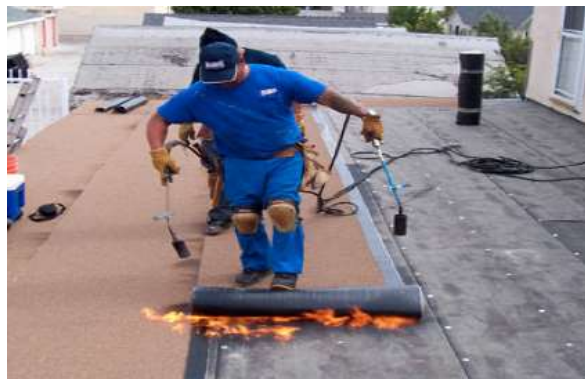
Figura 3.99 - Soldadura por meio de chama de um sistema de camda dupla fixado mecanicamente (Lopes, 2012)

A errada execução do processo de ligação também pode ser um fator importante para a ocorrência de empolamentos. Neste caso, quando o processo de ligação do sistema de impermeabilização ao suporte consistir na soldadura das duas camadas recorrendo ao maçarico, a ligação deve ser efetuada de forma contínua, controlando a velocidade do maçarico e distância ao material a aplicar. Tanto a velocidade como a distância deve manter-se o mais constante possível (Figura 3.99).

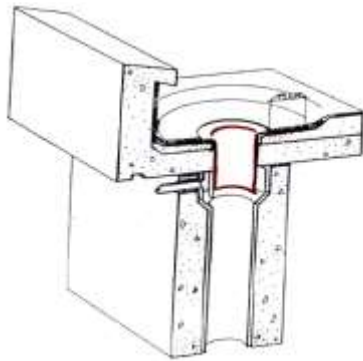
Figura 3.100 - Rebaixamento da camada de forma na zona de embocaduras de tubos de queda (Lopes, 2012)

As principais causas da permanência prolongada de água na superfície corrente da cobertura estão relacionadas com erros de execução, nomeadamente ao nível da pendente. A reduzida pendente dificulta o rápido escoamento da água presente e desde logo promove a acumulação de água e detritos na cobertura. A inexistência de ralos nas embocaduras dos tubos de queda contribui de forma inequívoca para a obstrução desses tubos, a qual é agravada quando a sua secção de escoamento é insuficiente (Brito et al., 2003). A execução da camada de forma em redor dos tubos de queda deve ser efetuada com todo o rigor promovendo um rebaixamento da mesma de modo a evitar uma sobrelevação no revestimento de impermeabilização, tal como referido em 3.3.20 (Figura 3.100). A Figura 3.101 ilustra um caso em que não existiu o rebaixamento da camada de forma nas imediações do tubo de queda, tal como se regista a ausência de ralo na embocadura.

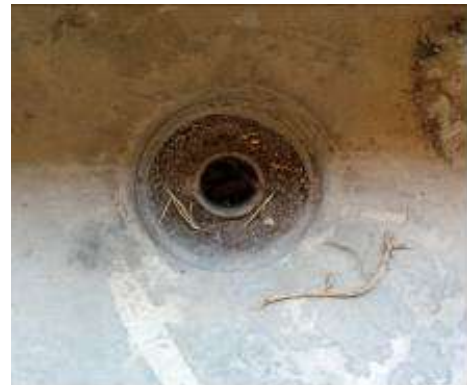
Figura 3.101 - Ausência do rebaixamento da camada de forma e de ralo na embocadura.

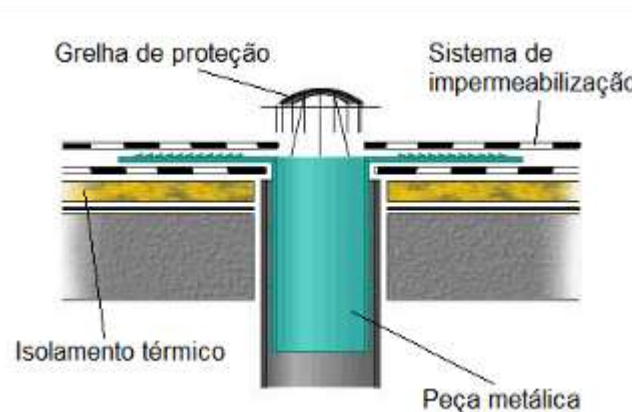
Figura 3.102 - Pormenorização de um tubo de queda (adaptado de Imperialum, 2014)

Esta sobrelevação é devida ao espessamento deste revestimento, resultante da aplicação, não só de uma camada complementar de remate, como também das peças (metálicas, de borracha ou de plástico) de ligação com o tubo de queda (Figura 3.102) ou com outro dispositivo de recolha e descarga da água pluvial (Walter, 2002).

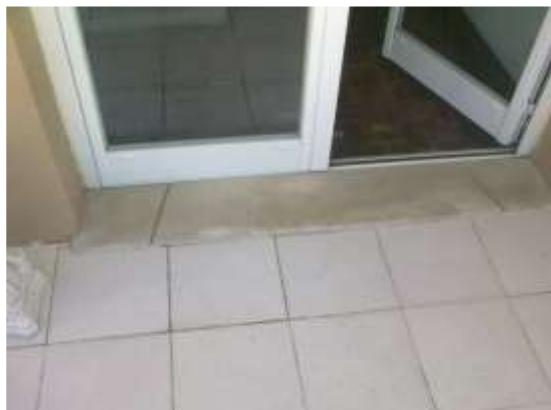
Figura 3.103 - Exemplo de erro de projeto - altura insuficiente para a execução do correto remate da soleira (Figueiredo, 2012)

O remate do sistema impermeabilizante sob soleiras é um ponto crítico das coberturas planas, quer ao nível de projeto quer de execução. É tendência corrente não sobreelevar suficientemente a soleira das portas relativamente à superfície da cobertura (Figura 3.103), resultando necessariamente em que o remate do sistema impermeabilizante é executado com altura inferior à cota da soleira. Assim, torna-se indispensável prolongar o remate da impermeabilização sob a soleira, onde posteriormente será efetuado o meio fio em argamassa,

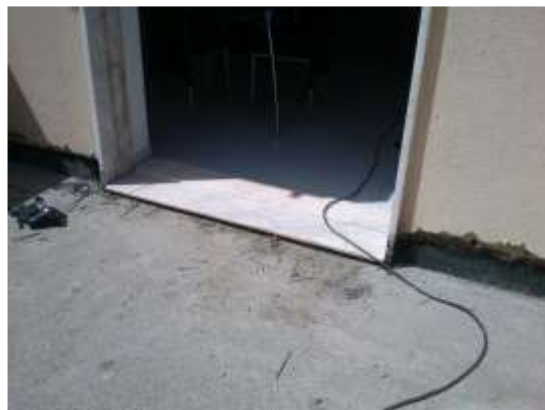
Figura 3.104 - Exemplo da correta aplicação da soleira sobre o novo sistema (Figueiredo, 2012)

sobre a qual será assente a soleira (Figura 3.104) (Lopes, 2010).

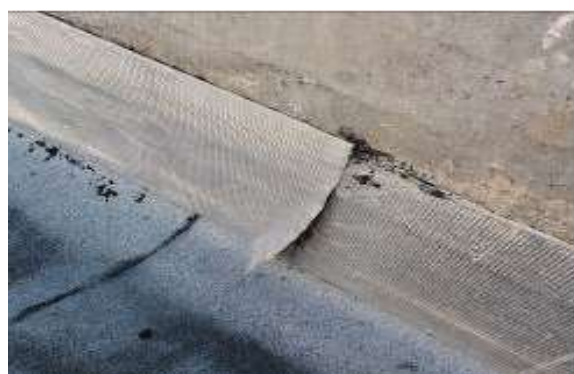
Figura 3.105 - Exemplo de descolamento do sistema impermeabilizante num paramento

Em caleiras, o sentido de aplicação das membranas é ainda mais importante do que na superfície corrente, visto que é um local onde se concentram e deslocam as maiores quantidades de água. As membranas devem ser aplicadas da saída de escoamento para o ponto de cota mais elevada da caleira, de modo a que as juntas de sobreposição não fiquem diretamente sujeitas ao contacto com a lâmina de água, tal como referido em 3.3.17. A fissuração dos remates tem como principais causas: a não execução de meia-cana entre pavimento e paramento vertical; a inexistência ou insuficiente número de juntas de esquartelamento na proteção pesada rígida; e movimentos diferenciais acentuados entre a estrutura resistente e o elemento emergente (Figueiredo, 2012). O descolamento de remates em paramentos verticais (Figura 3.105) pode ser relacionado com diversos fatores, entre eles a falta de qualidade da superfície do reboco / suporte onde foi aplicado o sistema impermeabilizante, a configuração do elemento ou o difícil acesso que impossibilita a correta execução dos remates ou a falta de fixação mecânica complementar do remate do sistema impermeabilizante, cujo desenvolvimento em altura é demasiado elevado (Figueiredo, 2012).

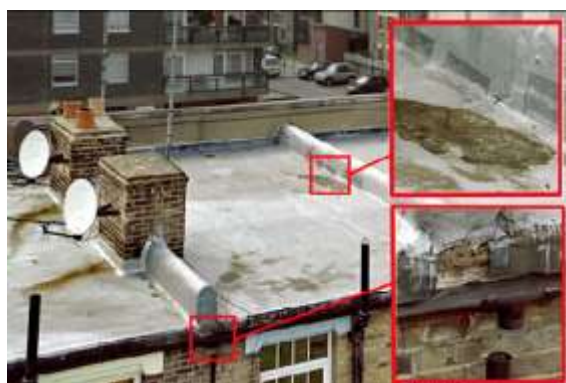
Figura 4.1 - Fotografia aérea. Fonte: <http://www.aerialcloseup.co.uk/property-surveying/roof-inspections>

Frequentemente, as coberturas são locais de difícil acesso, pelo que a realização de inspeções acarreta riscos para a segurança e saúde de quem as executa. Garcez (2009) refere o método semi-aéreo, *Aerial Close-up Photography*, que foi desenvolvido para permitir a observação das coberturas e o registo fotográfico a partir do solo (Figura 4.1).

Este sistema apoia-se num veículo estacionado junto ao edifício equipado com um mastro extensível e uma câmara controlada remotamente que pode fotografar vastas áreas da cobertura com o detalhe e precisão. Para além de providenciar maior segurança ao inspetor, este método é rápido, de baixo custo e permite obter imagens de grande qualidade, importantes para a análise no local através do monitor ou para posteriores análises.

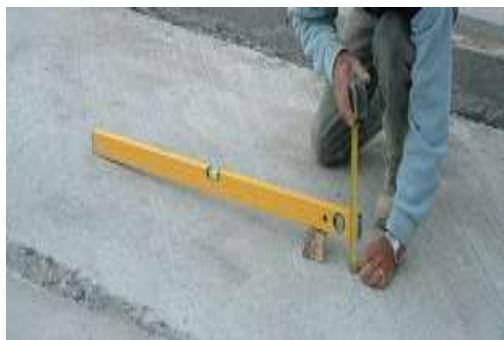
Figura 4.2 - Medição da inclinação recorrendo à régua de nível. Fonte: acessibilidade-portugal.blogspot.com

Esta técnica destina-se à medição da inclinação da pendente da cobertura. A medição pode ser efetuada recorrendo a uma régua de nível (Figura 4.2) ou a um inclinómetro (Figura 4.3).

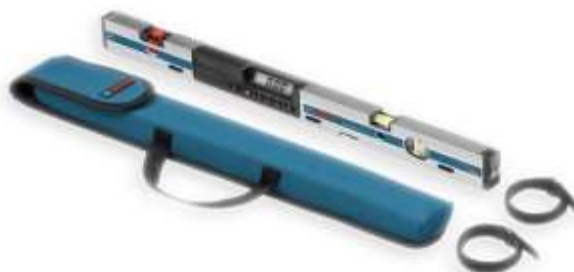
Figura 4.4 - Medidor de inclinações digital. Fonte: <http://www.bosch-professional.com/pt/pt/gim-60-l-24712-ocs-p/>

Existem ainda aparelhos que recorrem à tecnologia laser para medição da inclinação (Figura 4.4) apresentando poucas limitações à sua utilização.
